การลดของเสียในกระบวนการเคลือบผิวคัตติ้งทูลส์ทั้งสแตนคาร์ไบด์

Reducing waste in the coating process for tungsten carbide cutting tools.

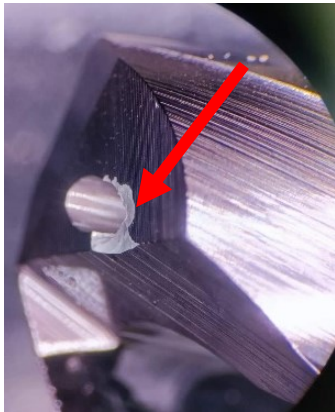
ภาพที่ 1 ชิ้นงานเกิดรอยแตกบริเวณรูน้ำมันหล่อเย็น (Coolant)

จากภาพที่ 1 และ 2 ตามลูกศรชี้คือ ชิ้นงานที่เกิดจากการแตกหัก สาเหตุเกิดจากชิ้นงานกระทบกันเองขณะหยิบจับและชิ้นงานกระทบกับตัวจับชิ้นงาน (Holder)

2) "ชิ้นงานเกิดรอยแตก" จากตรวจสอบเจอผู้ปฏิบัติงานต้องแยกชิ้นงานเสียออก และติดต่อไปยังบริษัทที่ส่งงานเคลือบผิวชิ้นงาน หากลูกค้าเห็นว่าไม่ได้เป็นอุปสรรคในการใช้งานตัดเฉือน จะเริ่มเข้าสู่กระบวนการประกอบได้ และทำการจัดวางรูปแบบชิ้นงานให้ไม่ใกล้กันมากจนเกินไป เพื่อลดความเสี่ยงในการกระทบกันของชิ้นงาน จัดวางชิ้นงานในถาดใส่ชิ้นงานให้มีระยะห่างกัน 1 ช่อง เพื่อป้องกันการเกิดชิ้นงานชนกันเองขณะทำการหยิบจับประกอบ และ สะดวกในการตรวจสอบคราบน้ำมันตกค้างบริเวณคมตัด ร่องคายเศษ

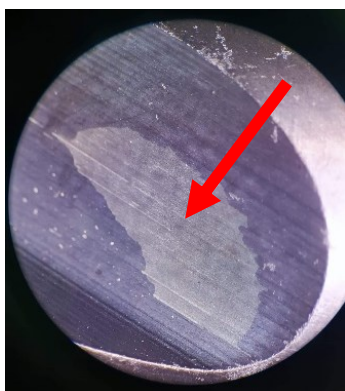
ภาพที่ 3 สารเคลือบผิวหลุดลอกบริเวณร่องคายเศษ

จากภาพที่ 3 ตามลูกศรชี้คือสารเคลือบผิวหลุดลอกบริเวณร่องคายเศษสาเหตุที่ชิ้นงานมีคราบน้ำมันตกค้างบริเวณร่องคายเศษ

1) "การตรวจสอบคราบน้ำมันบนผิวชิ้นงาน" หากตรวจสอบเจอพบหนึ่งชิ้นงานที่มีคราบน้ำมันตกค้างอยู่ ถาดใส่ชิ้นงานคัตติ้งทูลส์ถาดรองนั้น ๆ จะต้องนำชิ้นงานไปล้างทำความสะอาด(Ultrasonic)ใหม่ทั้งหมด

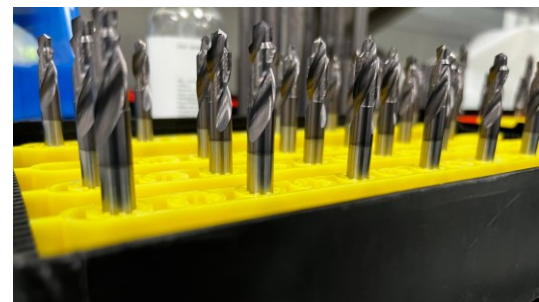
ภาพที่ 15 ชิ้นงานที่ถูกจัดวางระยะให้มีช่องว่าง 1 ช่อง
