ผลกระทบมาตรการความปลอดภัยต่อผลิตภาพแรงงาน
ในกิจกรรมฝ้าเพดาน
IMPACT OF SAFETY MEASURE ON LABOR PRODUCTIVITY
IN CEILING ACTIVITIES

The purpose of this research is to study the impact of safety measure on labor productivity in ceiling activity by studying 4 – story 42 units residential buildings in Bangkok. The safety system composed of (1) stable scaffolding system, (2) providing clean and not slip walkways

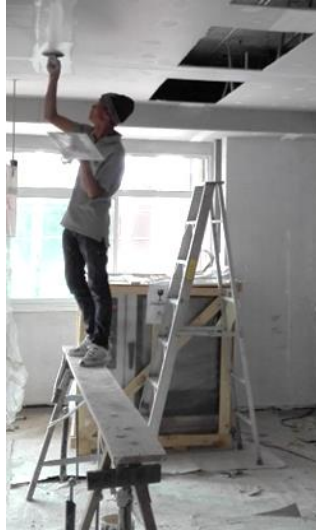
การทำงานติดตั้งฝ้าเพดานก่อนนำมาตราความปลอดภัยมาใช้ในการทำงาน ผู้รับเหมานั่งร้านชนิดม้ายืนในการทำงาน ดังรูปที่ 3 มาใช้ในการทำงาน ถึงแม้ความสูงจากระดับพื้นอาคารถึงระดับพื้นของนั่งร้านชนิดม้ายืนจะน้อยกว่า 2.00 เมตร แต่ยังมีความเสี่ยงสูงที่จะเกิดอุบัติเหตุเกิดขึ้นได้ ผู้วิจัยจึงออกแบบมาตรการความปลอดภัยในการทำงานติดตั้งฝ้าเพดานมาใช้กับงานวิจัยในครั้งนี้ ได้ดังนี้ (1) เปลี่ยนนั่งร้านชนิดม้ายืนเป็นนั่งร้านเหล็ก (2) ทางเดินบนนั่งร้าน สะอาด และไม่ลื่น (3) คนงานสวมใส่สวมหมวกนิรภัย รองเท้านิรภัย (4) แต่งตั้งผู้รับผิดชอบนั่งร้าน [16] และ (5) มีเอกสารการอนุญาตให้ใช้นั่งร้าน รายละเอียดดังรูปที่ 4

รูปที่ 3 สภาพแวดล้อมในการทำงานก่อนนำมาตรการความปลอดภัยมาใช้

จากการประเมินการทำงานติดตั้งฝ้าเพดาน ก่อนที่จะนำมาตรการความปลอดภัยมาใช้ในโครงการ ดังรูปที่ 3 พบว่า (1) ผู้รับเหมาใช้นั่งร้านชนิดม้ายืนมาใช้ในการทำงาน 1 ชุดต่อห้อง เมื่อทำงานติดตั้งฝ้าเพดานแล้วเสร็จก็จะทำการย้ายนั่งร้านไปทำงานห้องอื่นต่อไป ค่าแรงเคลื่อนย้ายนั่งร้านคิดแบบเหมาจ่ายต่อจำนวนห้อง (1 ห้องต่อครั้ง) ค่าใช้จ่ายเกี่ยวกับอุปกรณ์ในการทำงานก่อนนำมาตรการความปลอดภัยมาใช้ ดังตารางที่ 1

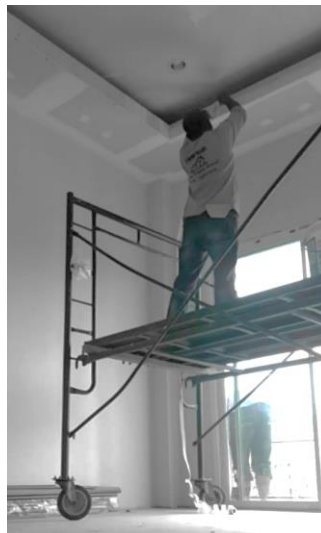
รูปที่ 4 มาตรการความปลอดภัยในการทำงานติดตั้งฝ้าเพดาน

ผู้วิจัยได้ปรับปรุงสถานที่ทำงานติดตั้งฝ้าเพดานให้มีความปลอดภัย เป็นไปตามที่กฎหมายและมาตรฐานความปลอดภัยในการทำงานกำหนด รายละเอียดดังข้อ 5 และรูปที่ 4 โดยดำเนินการดังนี้ (1) เปลี่ยนนั่งร้านชนิดม้ายืนเป็นนั่งร้านเหล็ก 1 ชุดต่อห้อง (2) ติดตั้งทางเดินเหล็ก 2 ชุดต่อห้อง (3) ค่าติดตั้ง รื้อถอน เคลื่อนย้ายนั่งร้าน จำนวน 20 ครั้ง (4) จัดซื้อหมวกนิรภัยให้คนงาน 9 คน คิดค่าเสื่อมราคาของวัสดุ ดังนี้ (1) นั่งร้านเหล็ก ราคา 1,800 บาทต่อชุด อายุการใช้งาน 5 ปี มูลค่าซาก 100 บาท ใช้งานมาแล้ว 3 ปี มูลค่าปัจจุบัน 780 บาท (2) ทางเดินเหล็ก ราคา 800 บาทต่อชุด อายุการใช้งาน 5 ปี มูลค่าซาก 70 บาท ใช้งานมาแล้ว 3 ปี มูลค่าปัจจุบัน 362 บาท ผลการศึกษา พบว่า ค่าใช้จ่ายเกี่ยวกับมาตรการความปลอดภัยในการทำงานติดตั้งฝ้าเพดานภายในอาคาร มีค่าใช้จ่ายเป็นจำนวนเงิน 6,592 บาท ค่าใช้จ่ายเพิ่มขึ้นจากเดิม 4,357 บาท รายละเอียด ดังตารางที่ 2
