การบำรุงรักษาระบบอัดอากาศและพัฒนาระบบซ่อมบำรุง

หลังการขายเครื่องอัดอากาศในโรงงาน

Maintenance of the Air Compressed System and Develop the After-Sale Service Maintenance System in the Factory

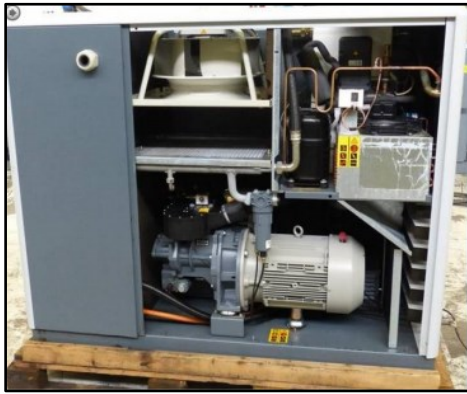
ภาพที่ 2 เครื่องอัดอากาศ Air Compressor 50-100HP.

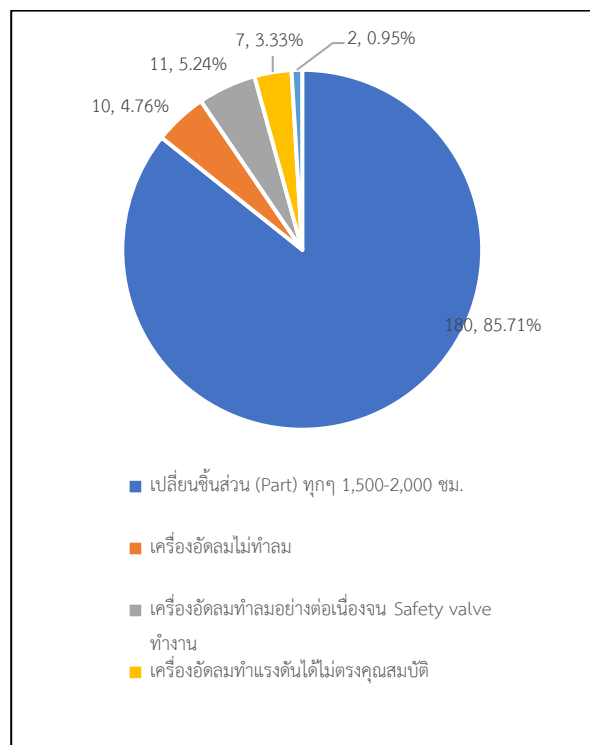
ภาพที่ 4 อัตรารายงานการเกิดปัญหา จำแนกตามประเภทของปัญหา

เป็นร้อยละ 83.33 (ภาพที่ 1) โดยปัญหาหลัก 3 อันดับแรกที่มีมักเกิดขึ้นในการทำงาน ได้แก่ อันดับที่ 1 การเปลี่ยนชิ้นส่วน (part) 1,00-2,000 ชั่วโมง จำนวน 15 ครั้ง (ร้อยละ 85.71 จากจำนวนรายงานปัญหาทั้งหมด) อันดับที่ 2 เครื่องอัดลมไม่ทำลม จำนวน 10 ครั้ง (ร้อยละ 4.76 จากจำนวนรายงานปัญหาทั้งหมด) เครื่องอัดลมทำลมอย่างต่อเนื่องจน Safety valve ทำงาน จำนวน 11 ครั้ง (ร้อยละ 5.24 จากจำนวนรายงานปัญหาทั้งหมด) เครื่องอัดลมทำแรงดันได้ไม่ตรงคุณสมบัติ จำนวน 7 ครั้ง (ร้อยละ 3.33 จากจำนวนรายงานปัญหาทั้งหมด) การมีน้ำมันไหลออกทางกรองอากาศขณะหยุดใช้เครื่องอัดอากาศ จำนวน 2 ครั้ง (ร้อยละ 0.95 จากจำนวนรายงานปัญหาทั้งหมด) (ภาพที่ 4)

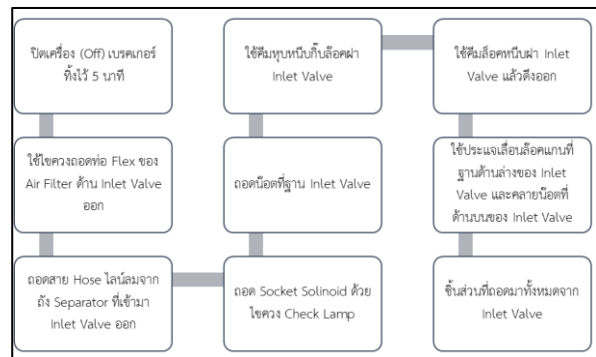
ภาพที่ 7 ขั้นตอนการการเปลี่ยนชุด Air Inlet Valve

และภาระโหดการทำงานของเครื่องอัดอากาศมากเกินไป จากปกติซึ่งพบว่า ปัญหาเกิดจากอุปกรณ์ที่เรียกว่า Air Inlet Valve ซึ่งพบว่าภายใน Valve มีการสึกหรอ และชำรุด ทำให้ Air Inlet Valve ไม่สามารถเปิดดูดอากาศเข้าในระบบได้ อันเนื่องมาจากเป็นอุปกรณ์ที่อยู่ใกล้จุดที่มีความร้อนสูงถึง 80-90 องศาเซลเซียส และ อีกทั้งเป็นอุปกรณ์ตัวแรกเป็นทางผ่านนำอากาศเข้า รวมทั้งฝุ่นและสิ่งแปลกปลอมต่างๆตลอดเวลาทำงาน ทำให้เกิดการชำรุด ซึ่งแนวทางการแก้ไขปัญหาก็เพื่อไม่ให้เกิดปัญหาการ Break Down ของลูกค้ำที่ทำให้ส่งผลกระทบต่อไลน์ผลิต ทางคณะทำงานเล็งเห็นปัญหาว่าอุปกรณ์ดังกล่าว ควรทำการเปลี่ยนเมื่อครบชั่วโมงการทำงานที่ 6,000 ชั่วโมง โดยมีขั้นตอนของการแก้ไขปัญหาตาม แผนผังขั้นตอนการดำเนินงาน ดังนี้

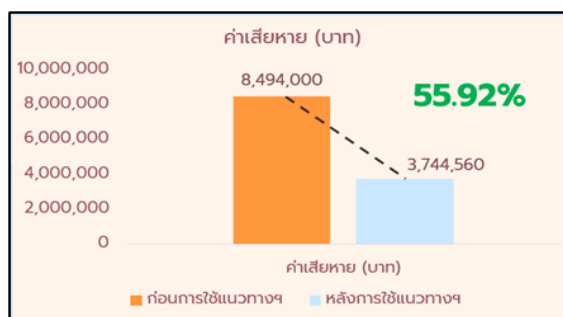
ภาพที่ 7 แสดงแผนภูมิ มูลค่าความเสียหายที่ลดลง

ค่าใช้จ่ายในการซ่อมบำรุงอุปกรณ์ Air Inlet Valve ที่มี อาการชำรุด หรือกำลังเริ่มมีอาการมีค่าใช้จ่ายที่น้อยกว่า การสั่งซื้อเปลี่ยนวาล์วตัวใหม่หรือซ่อมเพื่อรออะไหล่มาเปลี่ยน และลดระยะเวลาซ่อมบำรุงที่เกิดความเสียหายลง จาก 210 ชั่วโมง ลดลงเหลือ 89 ชั่วโมง คิดเป็นร้อยละ 57.62 มูลค่าความสูญเสียจากการหยุดซ่อมบำรุง 2,257,020 บาท ลดลงเหลือ 1,065,815 บาท คิดเป็นร้อยละ 52.78 ตามแผนภูมิดังภาพที่ 8 และ 9

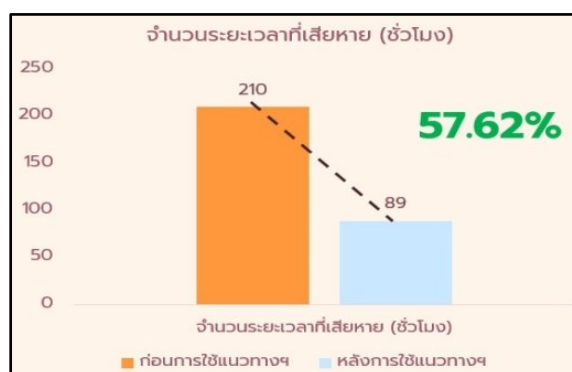
ภาพที่ 8 แสดงแผนภูมิ จำนวนชั่วโมงหยุดซ่อมบำรุงลดลง
