การกำหนดอายุการใช้งานของฮีตซีลอลูมิเนียมเกรด7022

Determination of service life of HEATSEAL Aluminum Grade 7022

ปิยวัฒน์ ชิงรัมย์^{1*}, วิวัฒน์ ภัคดี¹, ณัฐวุฒิ พุ่มเพ็ง¹, สมภพ ทิมดิษฐ์², ชัยพล ผ่องพลีศาล²

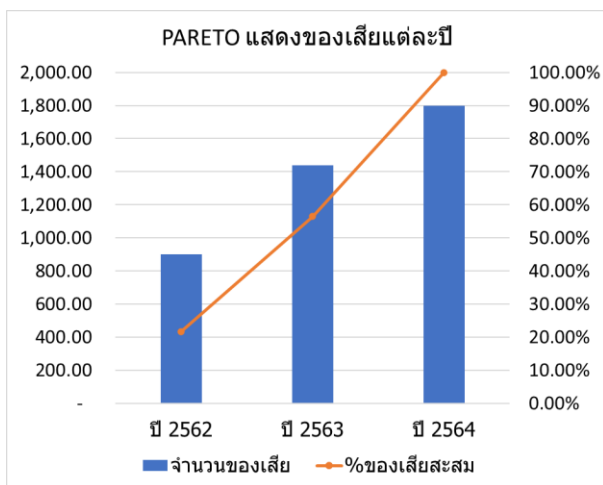
รูปกราฟที่ 1 แสดง Pareto Chart จำนวนของเสียและของเสียสะสมในการผลิตปี 2562-2564

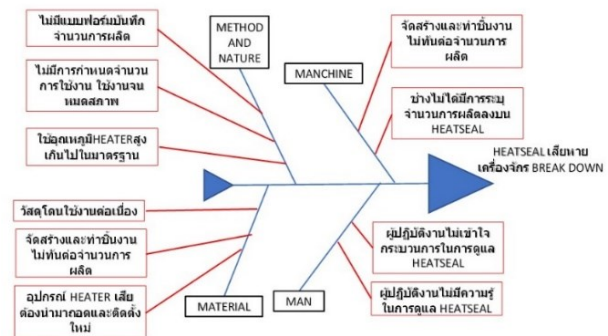
ภาพที่ 4 แผนผังก้างปลาวิเคราะห์การกำหนดระยะเวลาใช้งานและจำนวนลูกที่ผลิต

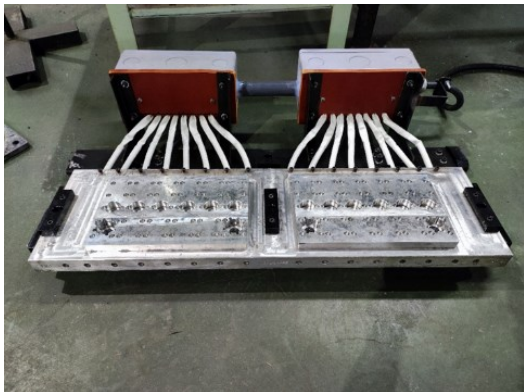
ระบุวันที่และจำนวนการผลิต HEATSEAL N70 ลงไปในชิ้นงานโดยระบุวันที่สร้างขึ้นและวันหมดอายุการใช้งานของชิ้นงาน HEATSEAL N70 และได้ผลตอบรับพบว่าทำให้ในการขึ้นผลิตงานมีความชัดเจนขึ้นและสามารถตรวจสอบอายุการใช้งานได้ โดยอ้างอิงจากจำนวนลูกและปีการผลิต

ภาพที่ 6 HEAESEAL N70 วัสดุอลูมิเนียม7022 ตัวใหม่ที่มีการระบุวันที่และจำนวนลูกในการผลิต
