การเพิ่มประสิทธิภาพการผลิตตัดตั้งทูลส์สเต็ปดีวีคาร์ไบด์ความเที่ยงตรงสูง Increase productivity of precision step drill carbide cutting tools

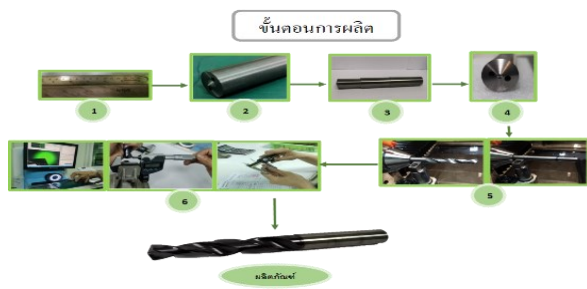
ภาพที่ 7 กระบวนการผลิตสแตปปีวส่วนทั้งสแตนคาร์ไบด์

การผลิตมีทั้งหมด 6 ขั้นตอน ดังภาพที่ 7 ได้แก่ ขั้นตอนเตรียมวัตถุดิบ ขั้นตอนการเจียรระโนทำหั่นศูนย์ ขั้นตอนการเจียรระโนผิวหยาบและละเอียด ขั้นตอนการทำมุมองศาและเจียรระโนร่องคายเศษ ขั้นตอนการตรวจสอบคุณภาพ จนถึงขั้นตอนการบรรจุ

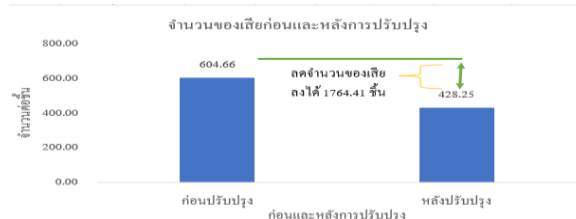
ภาพที่ 13 จำนวนชิ้นงานเสียที่ลดลง

ก่อนและหลังการปรับปรุงระยะเวลา 4 เดือน พบว่าก่อนการปรับปรุงมีงานเสียเฉลี่ยเดือนละ 604.66 ชิ้น ดัง

ภาพที่ 13 และหลังปรับปรุงมีงานเสียเฉลี่ย 428.25 ชิ้น ลดจำนวนของเสียลงได้ 176.41 ชิ้น
