การลดของเสียในกระบวนการเคลือบผิวคัตติ้งทูลส์ทั้งสแตนคาร์ไบด์

Reducing waste in the coating process for tungsten carbide cutting tools.

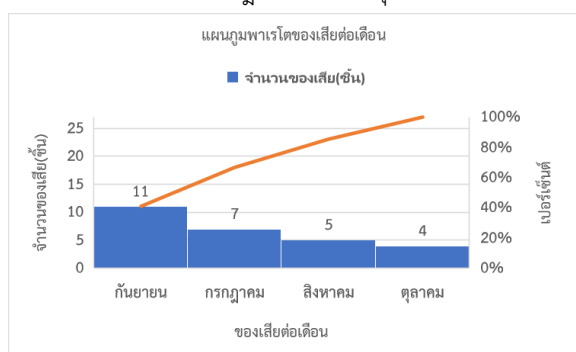
ภาพที่ 6 แผนภูมิพารेटโต้แสดงจำนวนชิ้นงานของเสียต่อเดือน และ เปอร์เซ็นต์

ของเสียที่มากที่สุดเกิดขึ้นในเดือนกันยายน จำนวนคิดตั้งทูลส์ประเภทดอกสว่านชั้นบันไดเกิดของเสียเกิดจาก ผิวเคลือบชิ้นงานหลุดลอก และ คมตัดแตกหักจำนวน 11 ชิ้น คิดเป็นร้อยละ 40.74 ของชิ้นงานจำนวน 27 ชิ้น

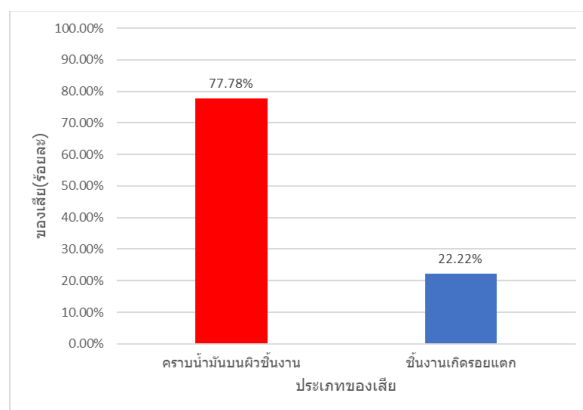
ภาพที่ 7 แผนภูมิกราฟแท่งแสดงประเภทชิ้นงานที่เป็นของเสีย

จากภาพที่ 7 พบว่าชิ้นงานผิวน้ำมันไม่เป็นไปตามข้อกำหนด มีคราบน้ำมันบนผิวชิ้นงาน ร้อยละ 77.78 และชิ้นงานแตกหักบริเวณคมตัดร้อยละ 22.22

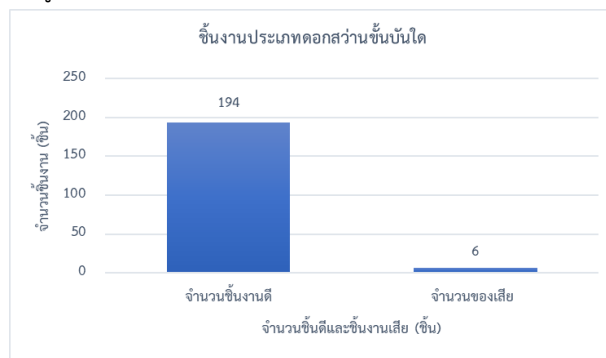
ภาพที่ 8 แผนภูมิกราฟแท่งแสดงข้อมูลชิ้นงานและของเสีย

ทำการทดลองโดยการการเคลือบผิวดัดตั้งทูลประเภทดอกสว่านชั้นบันได(Step drills) จำนวน 200 ชิ้น พบของเสียที่เกิดขึ้นจากกระบวนการผลิตคือ 6 ชิ้น หรือร้อยละ 3 ของชิ้นงาน ก่อให้เกิดต้นทุนการผลิตต่อปีเพิ่มขึ้น 38,880 บาท ต่อปี สาเหตุของเสียคือคราบน้ำมันบนผิวชิ้นงานที่ก่อให้เกิดผิวน้ำมันหลุดลอก และ ชิ้นงานเกิดรอยแตก แสดงข้อมูลดังภาพที่ 8

จากกราฟของเสียที่เกิดขึ้นจำนวน 6 ชั้นประกอบไปด้วย ชั้นงานที่มีคราบน้ำมันตกค้างบนผิวชิ้นงาน ซึ่งเป็นสาเหตุที่เกิดให้เกิดสารเคลือบผิวหลุดลอกดังภาพที่ 3 และ ชั้นงานแตกหักจากการกระทบของชิ้นงานดังภาพที่ 1 และ 2 โดยกระบวนการทำงานเคลือบผิวคัดตั้งทุลส์มีวิธีการดำเนินงานดังนี้

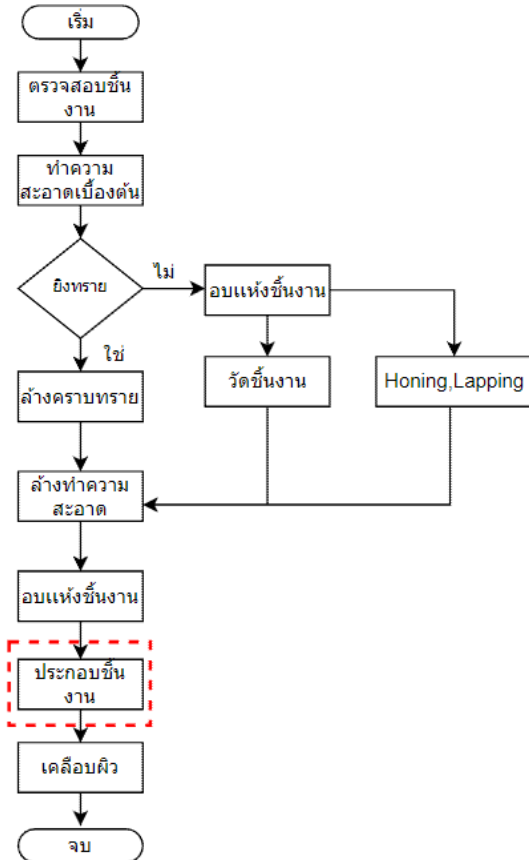
ภาพที่ 9 แผนภูมิแสดงการทำงานของแผนกเคลือบผิวและสถานที่ที่เกิดของเสียมากที่สุด

ชิ้นงานที่เป็นของเสียจากเหตุ ผิวเคลือบไม่เป็นไปตามข้อกำหนด สารเคลือบผิวหลุดลอกบริเวณคมตัด ร่องคายเศษหรือ คมตัดแตกหัก เกิดขึ้นในสถานี ประกอบชิ้นงาน (Batching)

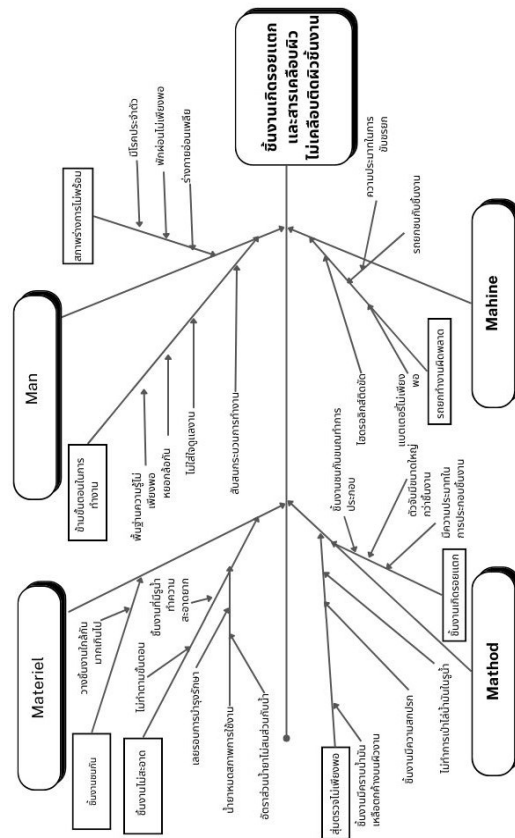
ภาพที่ 12 แผนภูมิแก๊งปลาวิเคราะห์ปัญหาโดยใช้แผนผังแสดงเหตุและผล

- 1.1 ขาดประสบการณ์ในการปฏิบัติงาน
- 1.2 ขาดความละเอียด รอบคอบ ไม่ให้ความสนใจในการทำงาน และ ปลอดภัยในการทำงานซึ่งปฏิบัติงานด้วยความเร่งรีบ
- 1.3 ขาดการอบรมอย่างสม่ำเสมอในการปฏิบัติงาน การใช้งานเครื่องมือ และ เครื่องจักรในการขนย้ายชิ้นงาน
- 1.4 สภาพร่างกายไม่พร้อมในการทำงาน เช่น มีไข้ โรคประจำตัว ร่างการอ่อนเพลีย

- 2.1 ขาดการบำรุงรักษาเครื่องจักร ไม่มีการตรวจสอบความพร้อมของเครื่องจักรในการทำงาน และ ละเลยการบำรุงรักษาระบบไฮดรอลิก เป็นเหตุให้เครื่องจักรขัดข้อง
- 2.2 แบตเตอรี่เครื่องจักรไม่เพียงพอ เครื่องจักรมีปัญหาในการขับเคลื่อน และ
- 2.3 ความประมาทในการใช้งานเครื่องจักรในการขนย้ายชิ้นงาน

- 3.1 ไม่ทำตามขั้นตอนการทำงาน ปฏิบัติงานด้วยความเร่งรีบ
- 3.2 ขาดการตรวจสอบชิ้นงานก่อนทำการประกอบ เช่น การตรวจสอบคราบน้ำมันที่ก่อให้เกิดการหลุดลอกของผิวเคลือบ ความสกปรกของชิ้นงาน คราบน้ำมันในบริเวณรูน้ำ(coolant)
- 3.3 ไม่มีระยะห่างการจัดวางของชิ้นงานเวลาปฏิบัติงานประกอบ ชิ้นงานเกิดการกระทบ ก่อให้ชิ้นงานเกิดการแตกหัก

- 4.1 การทำความสะอาดชิ้นงานที่มีรูน้ำไม่ดียังคงเหลือคราบน้ำมันภายในรู
- 4.2 ไม่มีมีการตรวจสอบน้ำยาทำความสะอาดชิ้นงานของขาดความ [6][9]

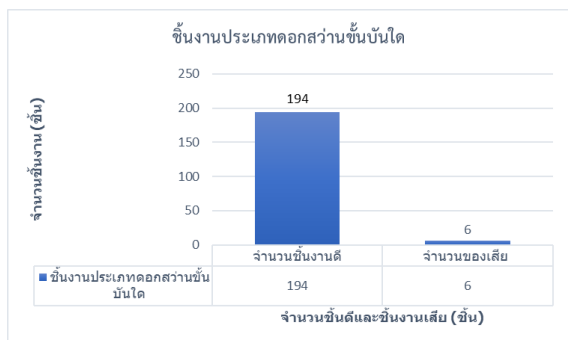
ภาพที่ 16 กราฟแสดงจำนวนชิ้นงานและของเสียที่เกิดขึ้นในกระบวนการผลิต

ก่อนทำการพัฒนาและแก้ไขปัญหา ชิ้นงานประเภทดอกสว่านชิ้นบันได จำนวน 200 ชิ้น พบของเสียที่เกิดขึ้นในกระบวนการผลิตจำนวน 6 ชิ้น หรือร้อยละ 3 ของจำนวนชิ้นงานทั้งหมด 200 ชิ้น เกิดต้นทุนการผลิตเพิ่มขึ้น 38,800 บาท ต่อปี

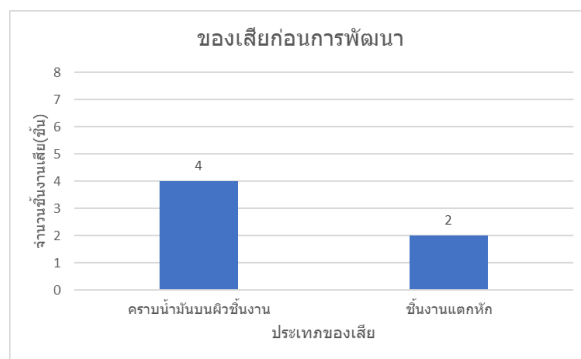
ภาพที่ 17 กราฟแสดงประเภทของเสียและจำนวนของเสียที่เกิดขึ้น ก่อนการพัฒนากระบวนการผลิต

จำนวนชิ้นงานและของเสียที่เกิดขึ้นในกระบวนการผลิตก่อนการพัฒนาและแก้ไขปัญหา ชิ้นงานของเสียที่เกิดขึ้น 6 ชิ้น ประกอบไปด้วย ชิ้นงานที่มีน้ำคราบน้ำมันตกค้างบนผิวชิ้นงานจำนวน 4 ชิ้น และชิ้นงานที่เกิดการแตกหักจำนวน 2 ชิ้น

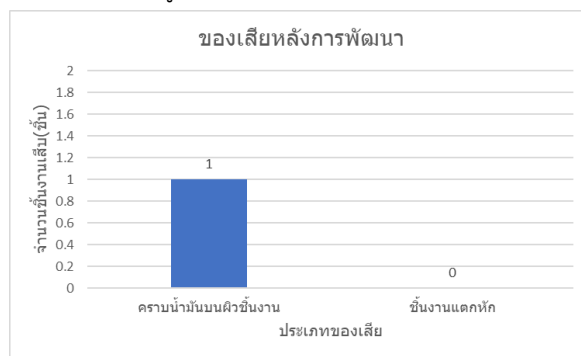
ภาพที่ 18 กราฟแสดงประเภทของเสียและจำนวนของเสียที่เกิดขึ้น หลังการพัฒนากระบวนการผลิต

หลังการพัฒนาและแก้ไขปัญหา ชิ้นงานประเภทดอกสว่านชิ้นบันไดจำนวน 200 ชิ้น พบของเสียที่เกิดขึ้นในกระบวนการผลิตจำนวน 1 ชิ้น หรือร้อยละ 0.5 ของจำนวนชิ้นงานทั้งหมด 200 ชิ้น เกิดต้นทุนการผลิตเพิ่มขึ้น 6,480 บาท ต่อปี

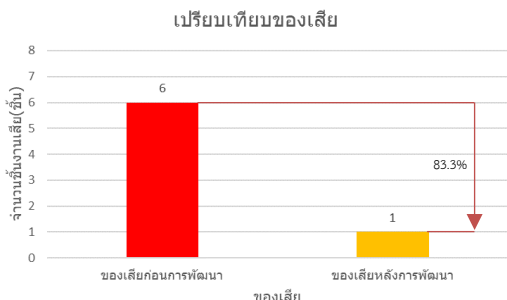
ภาพที่ 19 เปรียบเทียบของเสียก่อนการพัฒนา และของเสียหลังการพัฒนา

การดำเนินงานวิจัยครั้งนี้ พัฒนาระบวนการเคลือบผิวคัตติ้งทูลส์โดยใช้เทคนิคการควบคุมคุณภาพ แผนภูมิพาเรโต กราฟ เพื่อวิเคราะห์สาเหตุที่เกิดขึ้นในกระบวนการประกอบชิ้นงาน หลังการพัฒนาเพื่อลดของเสียในกระบวนการเคลือบผิวคัตติ้งทูลส์ประเภททั้งสเตนคาร์ไบด์ ซึ่งได้ทำการเปรียบเทียบข้อมูลก่อนการพัฒนา และ หลังการพัฒนา ผลการดำเนินงานพบว่าสามารถลดการเกิดของเสียประเภทการเคลือบผิวไม่เป็นไปตามข้อกำหนดคือ สาร

เคลือบผิวหลุดลอก และ คมตัดแตกหักได้ จากเดิม 6 ชิ้น ลดลงเหลือ 1 ชิ้น หรือสามารถลดการเกิดของเสียจากปัจจัย ทั้ง 2 ได้ ร้อยละ 83.3 [12]
