## การปรับปรุงประสิทธิภาพสายการผลิตประตูตู้เย็น

### Efficiency Improvement of Refrigerator Door Production Line

แสงกล้า ชัยการ<sup>1\*</sup>, ชินโชติ เทียมเมธี<sup>1</sup>, ธารทิพย์ ยืนสุข<sup>1</sup>, ขานนท์ มุลวรรณ<sup>2</sup>, สหรัตน์ วงษ์ศรีษะ<sup>3</sup>

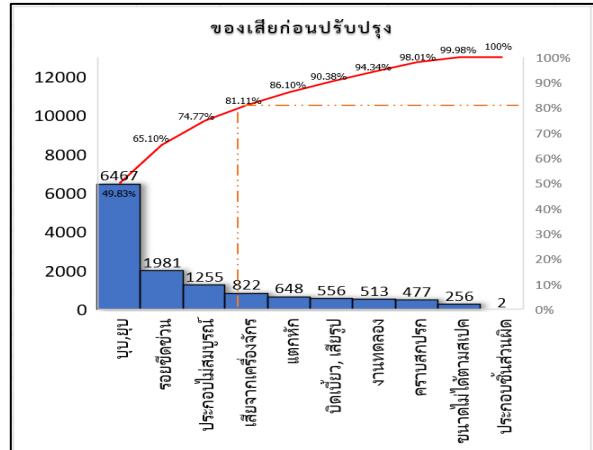
ภาพที่ 3 แผนผังพาเรโตแสดงอัตราของเสีย

พบว่าของเสียจากสายการผลิตที่พบมากที่สุด คือ ปัญหาบุบ, ยุบ ซึ่งต้องทำการปรับปรุง จึงนำมาวิเคราะห์สาเหตุของปัญหาด้วยแผนภูมิสาเหตุและผล (Cause and Effect Diagram)

นำข้อมูลที่ได้มาวิเคราะห์ด้วยแผนผังพาเรโต (Pareto Chart) เพื่อหาของเสียที่ส่งผลกระทบต่อสายการผลิตสูงสุด

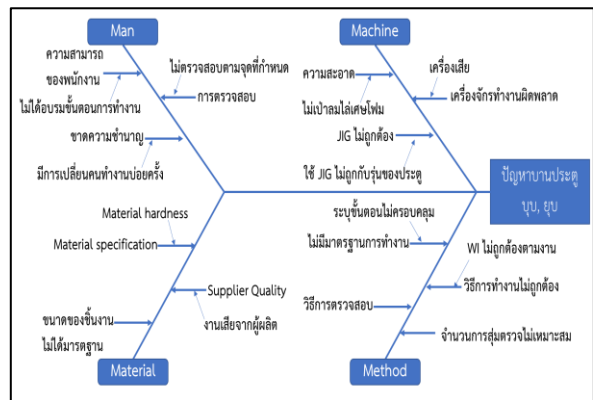
ภาพที่ 4 แผนภูมิสาเหตุและผลวิเคราะห์ปัญหาการบุบและยุบ

โครงการนี้ทำการวิเคราะห์โดยใช้ปัญหาจากการจัดการ (4M) ได้แก่ Man, Machine, Material และ Method และนำผลมาวิเคราะห์ด้วยหลักการ 5W1H จากสาเหตุของแต่ละปัญหาย่อยก่อนทำการปรับปรุงด้วยเทคนิค ECRC และปรับปรุงด้านการจัดการในสายการผลิต

- ด้านพนักงาน (Man) ปัญหาที่พบ ได้แก่ พนักงานกดชิ้นส่วนที่ใช้ประกอบแรงเกินไป หรือประกอบชิ้นส่วนไม่ตรงตำแหน่งทำให้ชิ้นส่วนที่ไม่ตรงตำแหน่งไปกดแผ่นประตูเกิดเป็นรอยบุบ

- ด้านเครื่องจักร (Machine) ปัญหาที่พบ ได้แก่ เศษโฟมที่เป่าออกไม่หมดตกค้างอยู่ในแม่พิมพ์ ทำให้ฉีดงานในรอบต่อไปเม็ดโฟมเหล่านี้กดกับแผ่นประตูทำให้เกิดรอยบุบ

- ด้านวัตถุดิบ (Material) ปัญหาที่พบ ได้แก่ Material properties หรือชิ้นงานเกิดเป็นของเสียตั้งแต่ขั้นตอนการผลิตของทางผู้ผลิตเอง

- ด้านวิธีการ (Method) ปัญหาที่พบ ได้แก่ วิธีการยกหรือวางชิ้นงานของพนักงานบน Conveyer, การนำชิ้นงานเข้าแม่พิมพ์ฉีดโฟม, การจัดเก็บชิ้นงานขึ้นรถส่งงานที่อาจจะเกิดการกระแทกทำให้ชิ้นงานเกิดรอยบุบ
